JB 040-2025-c

Ref.: LICITAÇÃO ELETRÔNICA Nº 02/2025

OBJETO: Contratação do serviço de reparo estrutural do píer petroleiro do Porto de Fortaleza/CE – Etapa 2.

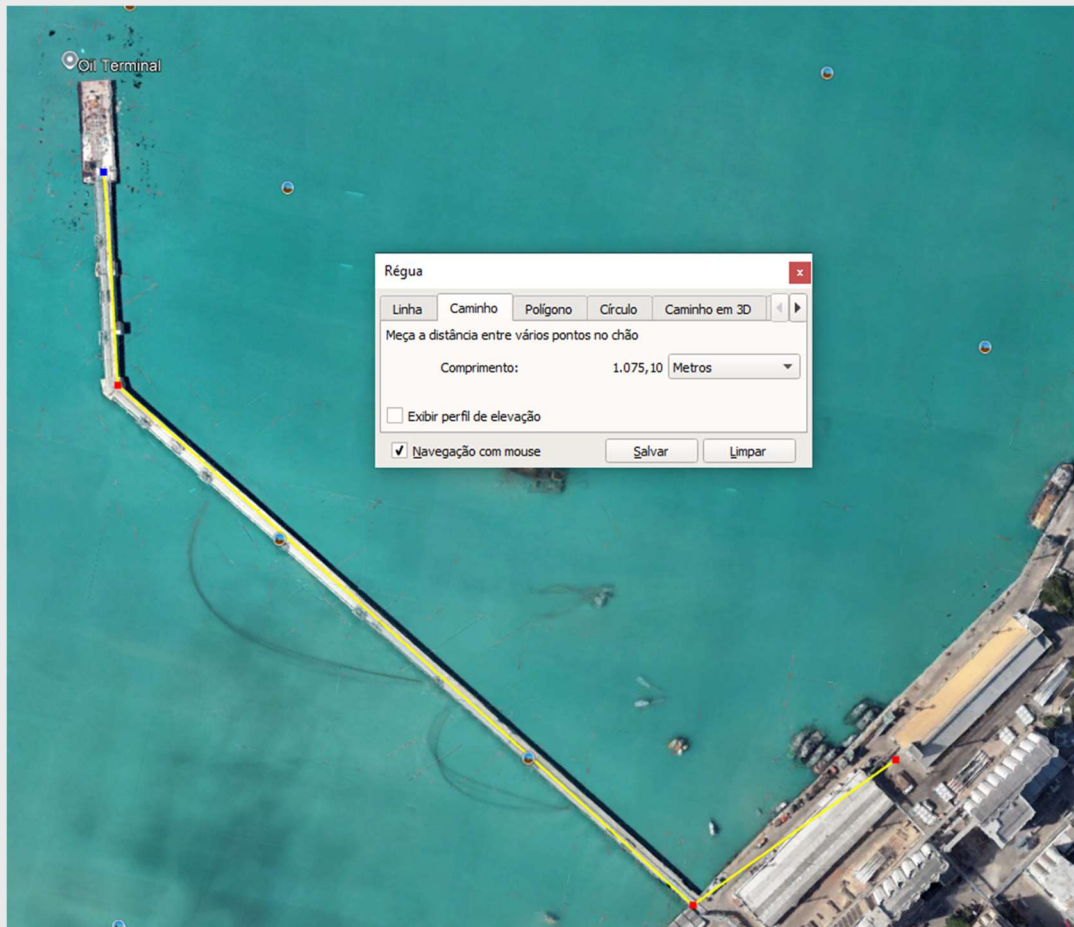
Imagem 01: Distância estimada do canteiro de obras até o atracadouro, ponto mais distante da obra.

Em virtude da grande extensão do píer tratado, e somada à distância em que se localiza o canteiro em relação ao início do píer (aproximadamente 200 metros, conforme apurado com equipe técnica em vistoria), é possível identificar que se faz imprescindível a inclusão de custos referentes ao tombamento e transporte horizontal dos materiais a serem utilizados, assim como da remoção dos entulhos provenientes dos serviços de recuperação estrutural das frentes de serviço até o canteiro, a qual deverá ser inicialmente depositado para posterior remoção final.

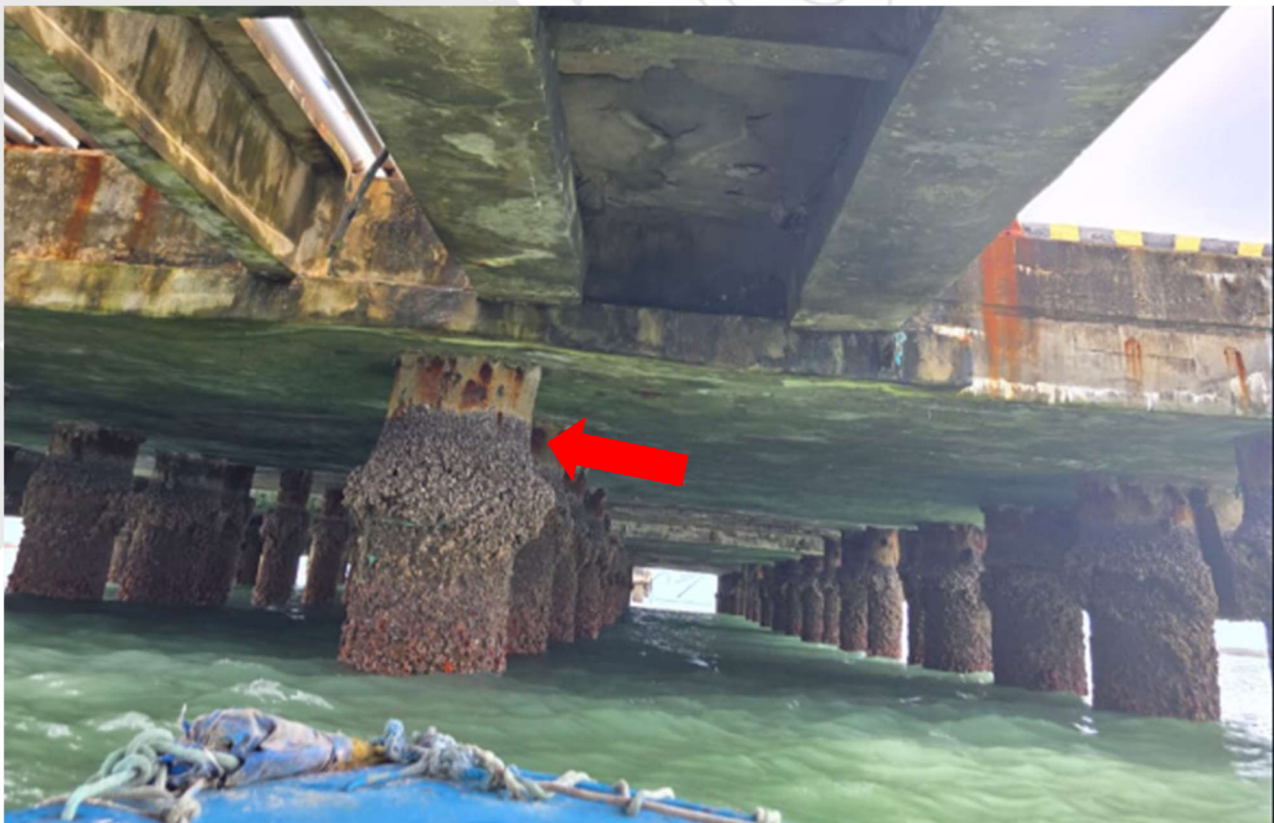
Imagem 02: Trecho do atracadouro com fundo abaixo do nível do resto da estrutura, e composto de laje maciça. Pode-se observar, pelas cracas, que o nível da maré chega até praticamente o nível da laje, não havendo espaço hábil para plataforma suspensa.

Além dos motivos supracitados, foi possível observar, na vistoria in loco, a **impossibilidade de fixar andaimes suspensos sob a estrutura no trecho do atracadouro**, uma vez que se trata de uma laje inteiriça, e sujeita à variação de nível da maré. Dito isto, a altura necessária para montagem dos andaimes e a execução de serviços sob o mesmo não é atendida, uma vez que o fundo da laje do atracadouro encontra-se em um nível inferior ao resto da estrutura, **sendo necessário que os serviços sejam realizados por trabalhadores apoiados sobre plataformas flutuantes**.

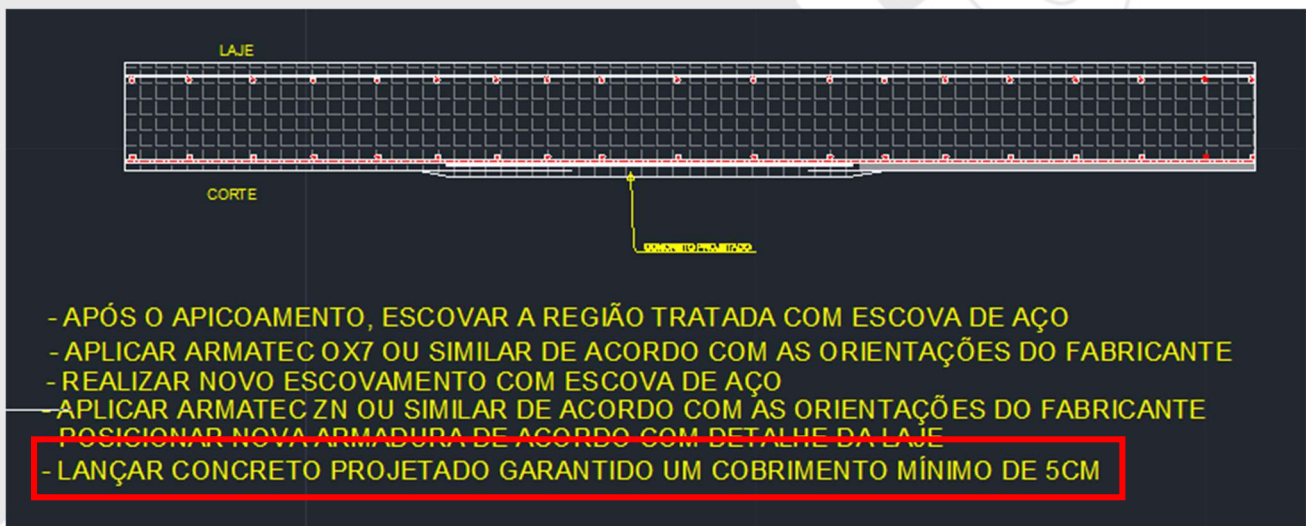
Trecho do projeto de recuperação estrutural que cita o cobrimento mínimo.

O volume de concreto projetado constante na planilha orçamentária é de 135,72m³, o que subentendemos, uma vez que não foi disponibilizada a memória de cálculo, que será aplicado numa área estimada de 3.033,50m². Desta forma, calcula-se uma espessura média de concreto projetado de menos de 4,5cm. Esta espessura é diminuída ainda mais se considerarmos o fato de que a composição referente ao serviço de concreto projetado é feita de maneira “passada na máquina”, isto é, sem considerar perda/rebound. É sabido que, para serviços de aplicação de concreto projetado, a perda é elevada, podendo chegar a 30% do volume projetado, o que acarretaria numa espessura de menos de 3,5cm.

Este quantitativo está incoerente com uma das orientações presentes no projeto de recuperação fornecido pelo órgão, que preconiza, segundo norma, o recobrimento mínimo de 5cm sobre a armadura, conforme imagem abaixo:
